NORDREGT.

ANTIKVARISK REGISTER FOR TRONDHEIM

Gate <i>Nordre gt.</i>		nr. <i>5 (tidligere 5+7)</i>
Betegnelse		
Eier 1970 <i>Fjellreite, A., Bolund, A</i>		
Bruk <i>1. etg.: Elektrisk forr. 2+3 etg.: Kontorer Fjellreite, 3 1/2 etg.: Leilighet.</i>		
Takst kr. <i>760 000</i> Areal tomt <i>875</i> m <sup>2</sup> , bygninger m <sup>2</sup>		
Oppført _____	mellom _____	og _____ omkring _____
<small>KJENT</small>		<small>ANTATT</small>
Siste brann _____ Tidligere branner _____		
Byggherre _____		
Arkitekt _____		Oppr. bruk _____
Plantype _____		
Hovedmål _____		Etasjer <i>3 1/2 etg.</i>
Grunnmur <i>tegl/stein, pusset</i>	Kjeller <i>X) 3</i>	
Vegger <i>stukkbygning</i>		
Tak <i>Saltak (kvadratisk), 3 hobbluer X) 1</i>		
Eksteriørdetaljer <i>X) 2 fasaden</i>		
Stilpreg _____		
Spesielle interiører _____		
Uthus, gårdsplass, fortau <i>Eyddis, men lite serprey i gårdrom., utfullt og velstelte fasader.</i>		
Ombygning	Beskrivelse	
Ønskelige forandringer _____		
Vedlikeholdstilstand <i>B (nesten A)</i>	Miljøet omkring <i>Bra uthevet ettervarende sidebygningene skifer like mye.</i>

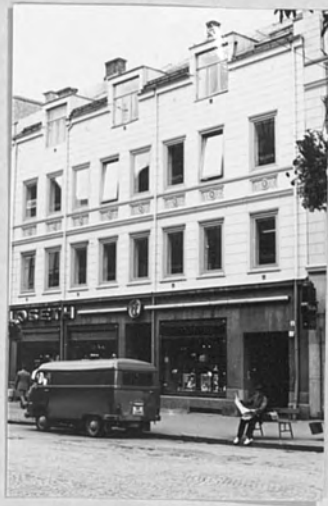
124.18A

Nordre gt 5

(5 tidligere) [ 2/3 af fasaden (mod sø) har i øvre etg. samme udmøntning som nr. 3. med uimbale af at her er ikke brystning i 3 1/2 etg. mærket med profiler eller ornamentfelter.

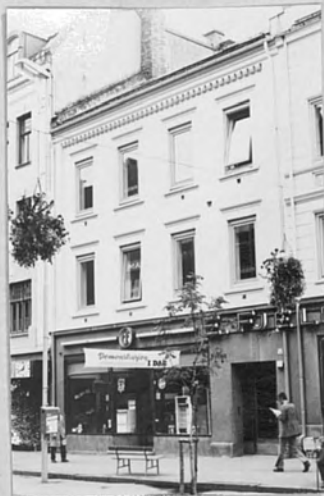
124.19A

Nordre gt. 7

(7 tidligere) [ Fløten af fasaden er plan, pudsset, lidt inbrudt fra bjørnen og med mærkede enkelte vindusomramninger. Topprofil i 3. etg. stærkt mærket med grov tagprofil i underkant.

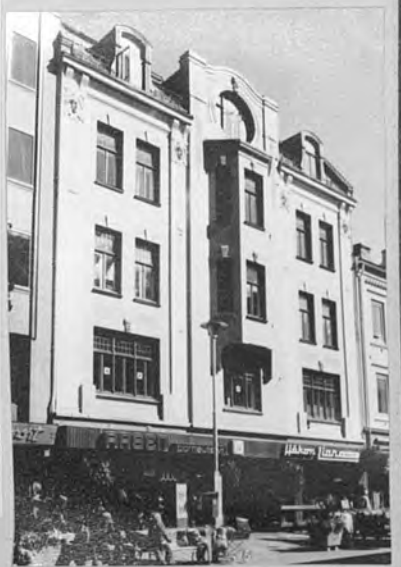
168.2A

FACADE MOD NORDRE GADE.

KARL NORUMS ORIGINALTEGN. 1:200 (B.A.)  
(ORIGINALEN 1:100)

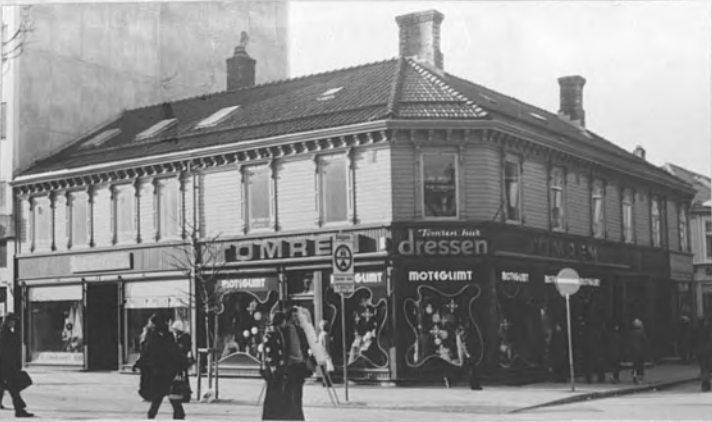
159.3

Gate Nordre gate nr. 16	
Betegnelse	
Eier 1970 Gjedebo, T.	
Takst kr. 450.000 Areal tomt 360 m <sup>2</sup> bygninger m <sup>2</sup>	
Bruk Forrening, kontor	
Oppført _____	tidligst 1841 senest _____ omkring _____
Siste brann 1841	Tidligere branner _____
Byggherre	Oppr. bruk
Arkitekt	
Plantype	
Hovedmål	Etasjer 2
Grunnmur Tegl, pusset.	Kjeller Under hele.
Vegger Tømmer, ligg. panel.	
Tak Saltak, tegl, store takvind., gesimskasse på kraftige konsoller.	
Eksteriør 1. et. modernisert. 2. et. delvis 1890-årspreg, men uten sprosseinndeling av vinduer.	
Interiør Modernisert.	
Gårdsplass, overbygget.	
Uthus mot Vaterlandsveita: Mer opprinnelig. 3-fags port.	
Ombygging	
1889 - kjeller, lysgrav.	
1921 - ominnredninger.	
1937 - "	
1949 - endring av inng parti.	
Tegninger, oppmålinger	
Ønskelige forandringer	
Omgivelser	
Dominerende nabo i sør.	
Vedlikeholdstilstand	A
Antikvarisk tilstand	C
Arkitekturvurdering	C
Miljøvurdering	-
Prioritering	-

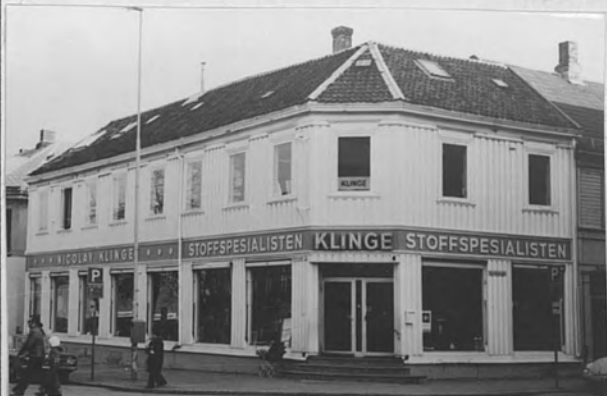
Gate Betegnelse	Nordre gate	nr. 23	Sammenslått med Gaubekveita 10.
Eier 1970 Takst kr. Bruk	Christophersen, N. m.fl. 330 000 Areal tomt 361 m <sup>2</sup> bygninger m <sup>2</sup> Forretning, kontor, bolig.		
Oppført Siste brann	<small>KJENT</small> 1841	tidligst 1842 Tidligere branner 1818, 1708, 1681	senest _____ omkring <small>ANTATT</small> 1850
Byggherre Arkitekt	Oppr. bruk		
Plantype Hovedmål	Hjørnegård, 2 fløyer. Hovedfløyen har midtgangsplan og dobbeltrom. Port i sidefløy mot veita (oppr. trebygning.) 22½x9/3½x9/10x6,5		
Etasjer	2½		
Grunnmur Vegger Tak	Pusset stein og tegl. Pusset tegl. Saltak, skifer, kobbhus.	Kjeller	under hele bygningen, også gårdsplassen. Eldre hvelvkjellere fjernet.
Eksterior Interior	Enkel glattpusset fasade. Profilert gesims og sålbenk, klassisistisk portal.  Innredning		
Gårdsplass, Uthus	Trang, uryddig bakgård, Støpt dekke.		
Ombygging	1913 Kjelleren fullstendig utgravet, søndre sidefløy nyoppført i mur, fasadene helt endret - trapp og inngang ombygget. 1928 Leilighet innredet på loftet, kobbhus. 1937 Kobbhus påsatt mot Gaubekveita. 1951 Dør til Fjordgaten 31. 1953 Bad og wc. innredet på loftet.

Tegninger, oppmålinger	1913 Planer, snitt, fasader med endringstegninger. BA. 1928 Loftplan, snitt, fasade. BA.		
Sannsynligvis oppført etter at murtvang ble innført i 1845. Før ombyggingen 1913 hadde gården sitt opprinnelige empirepreg i behold. Sidefløyen mot veita var opprinnelig av tre. Den antikvariske interesse er beskjedent på grunn av store forandringer. Huset er i dimensjoner godt tilpasset trehusmiljøet.	Ønskelige forandringer		
	Omgivelser positive.		
	Vedlikeholdstilstand	B	
	Antikvarisk tilstand	C	
	Arkitekturvurdering	C	
	Miljøvurdering	B	
	Prioritering	D	
	Dato	20.9.1972	
	Sign	LR

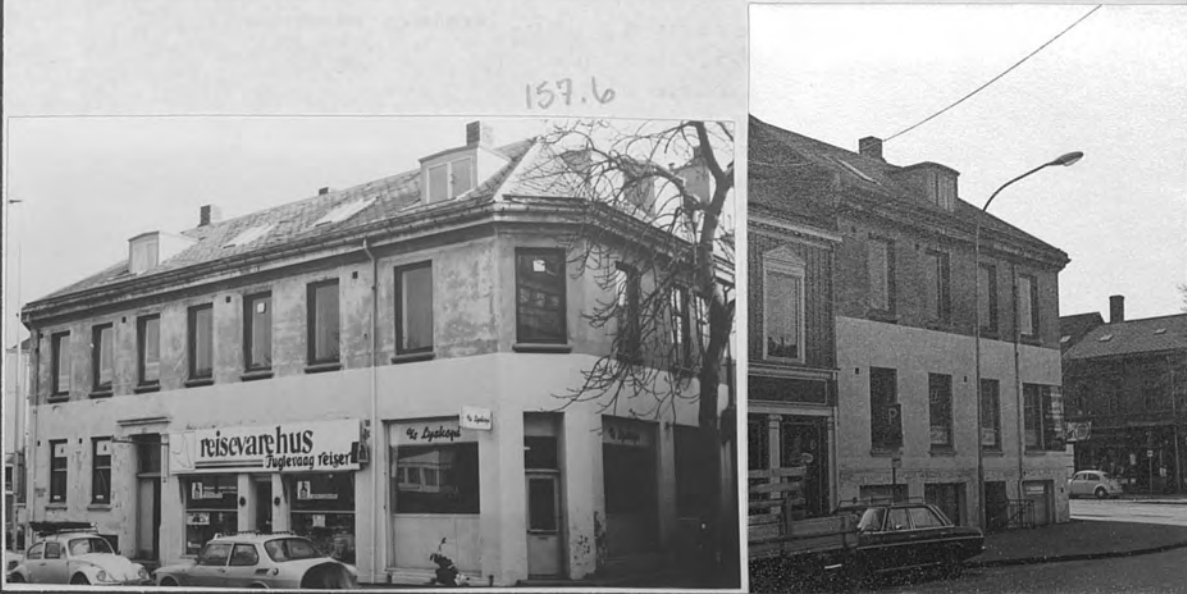
Gate Nordre gate		nr. 26.
Betegnelse		
Eier 1970 Varemagasinet Tempo A/S.		
Takst kr. 1.100.000 Areal tomt m <sup>2</sup> bygninger m <sup>2</sup>		
Bruk Forretning, lager, kontor.		
Oppført	1905-06	tidligst _____ senest _____ omkring _____
Siste brann	<small>KJENT</small>	<small>ANTATT</small>
Tidligere branner		
Byggherre	Forseth.	Oppr. bruk
Arkitekt	Th. Borg.	
Plantype		
Hovedmål		Etasjer 5½
Grunnmur	Pusset.	Kjeller under hele, inklusive gårdsplass.
Vegger	Pusset, tegl.	
Tak	Mansardtak, skifer.	
Eksterior	Renesanse/inspirert pussfasade. Nye butikkvinduer i 1. og 2. etasje.	
Interior		
Gårdsplass, Uthus		
Ombygging	Diverse endringer siden oppførelsen.	
Tegninger, oppmålinger		
1905 Tegninger til eldre bygning i 1½ etasje.		
1905-06 Originaltegninger til nybygg.		
		Ønskelige forandringer
		Omgivelser
		Vedlikeholdstilstand B
		Antikvarisk tilstand B
		Arkitekturvurdering C
		Miljøvurdering D
		Prioritering E
Dato	20.9.72

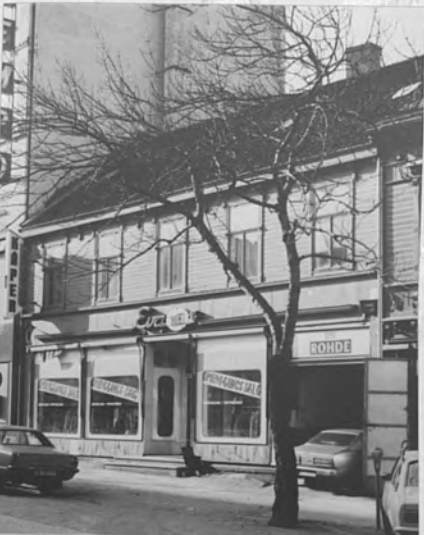
157.9

Gate Nordre gate		nr. 28. Sammen slått med nr. 30.	
Betegnelse			
Eier 1970 Hansen, Kaare Karl.			
Takst kr. 500.000		Areal tomt 780 m <sup>2</sup> ; bygninger m <sup>2</sup> inklusive nr. 30.	
Bruk Forretning, lager, kontor, bolig.			
Oppført	tidligst 1842	senest 1845	omkring
Siste brann <sup>KJENT</sup> 1841	Tidligere branner 1708, 1681		<sup>ANTATT</sup>
Byggherre Hans Larsen, skibscapitaine.		Oppr. bruk bolig.	
Arkitekt			
Plantype Rektangulær 4-romsplan, oppr. 3 uthusfløyer, sideport. Tilbygget fabrikkbygning i mur mot Credoeveita.			
Hovedmål 14 x 9 + uthusfløyer		Etasjer 2½	
Grunnmur	Pusset tegl.		Kjeller under hele hovedbygningen, sørfløyen og fabrikkbygningen.
Vegger	Tømmer, liggende panel.		
Tak	Saltak, tegl.		
Eksterior	Moderne butikkfasade i 1. etasje. 2. etasje har 1890-års eksteriør. Eldre panel og vinduer på gårdsiden. Pussfasade mot veita, rundbuede vinduer.		
Interior			
Gårdsplass,	rotet gårdsplass, nyere utbygg og tilbygg.

Uthus	Eldre vinduer i hovedhuset.		
Ombygging			
1898-99 Diverse endringer. Kjeller utgravet. Nytt trappehus.			
1903 Fabrikkbygning mot Credoeveita oppført.			
1933-35 Sammen slått med nr. 30 og Credoeveita 2.			
1962 Konfeksjonsforretning innredet i 1. etg.			
1966 Fasaden modernisert.			
Tegninger, oppmålinger			
1898 Planer og snitt. BA.			
1899 Plan og snitt (utsnitt) BA.			
1902-03 Plan av gården, med tegninger til fabrikkbygning. Snitt og fasader. BA.			
1931 Fasade 1:50 BA.			
Oppført etter bybrannen i 1841. Alminnelig, anonym bygård, eksteriør preget av århundreskiftets stil. Sterkt ombygget i første etasje.  Liten antikvarisk verdi, men godt innslag i et bevart trehus/forretningsströk.		Ønskelige forandringer	
		Omgivelser positive.	
		Vedlikeholdstilstand	C
		Antikvarisk tilstand	C
		Arkitekturvurdering	C
Miljøvurdering	C		
Prioritering	D		
Dato	20.9.72		
Sign	LR
